Etude de deux corridors fuseaux identifiés par le Schéma Régional de Cohérence Ecologique sur le territoire de la moyenne vallée de l'Arve

Focus sur le franchissement des infrastructures linéaires de transport

Christophe Gilles, FRAPNA 74, décembre 2014

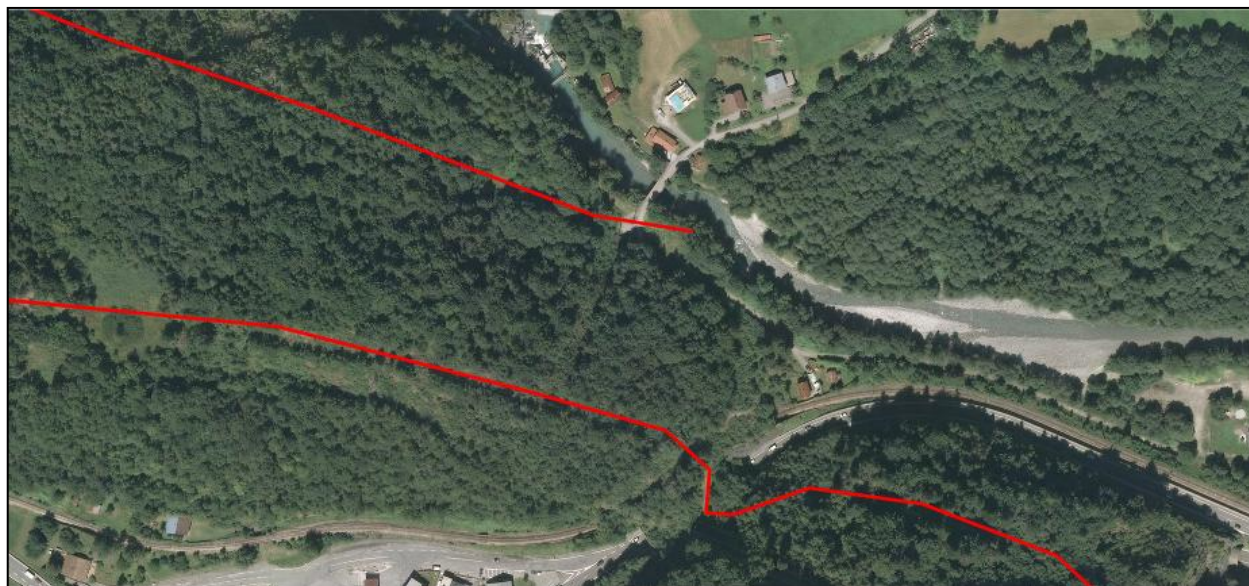
Coulée et fumée de cerfs permettent de tracer les axes de déplacement de l'espèce (crédit photos : C. Gilles / source : FRAPNA 74, d'après orthophotos/Mapinfo).

Le cerf élaphe (*Cervus elaphus*), espèce particulièrement exigeante quant aux dispositifs de franchissements des infrastructures routières et autoroutières, a été largement détecté par ses indices de présence (coulées, empreintes, fumées) sur le tunnel et aux alentours (notamment dans le secteur des Gures).

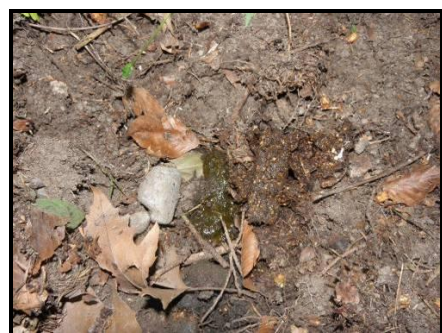
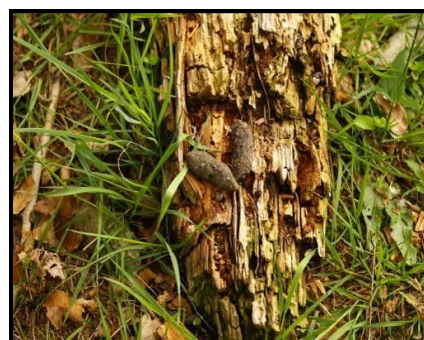
Latrines de blaireau et fèces de renards attestent de la présence des moyens mammifères sur le tunnel (crédit photos : C. Gilles).

Les milieux représentés (hêtraie pure ou en mélange avec résineux ou chênes, sous-étage de tapis de myrtille, blocs rocheux, amas d'arbres morts au sol...) offrent par ailleurs des habitats et micro-habitats de qualité pour l'ensemble de la biodiversité, dont les petits et moyens mammifères. Ainsi, le renard (*Vulpes vulpes*) a pu être recensé sur le tunnel par ses laissées et le blaireau (*Meles meles*) par ses latrines et ses vermillis (sol fouillé).

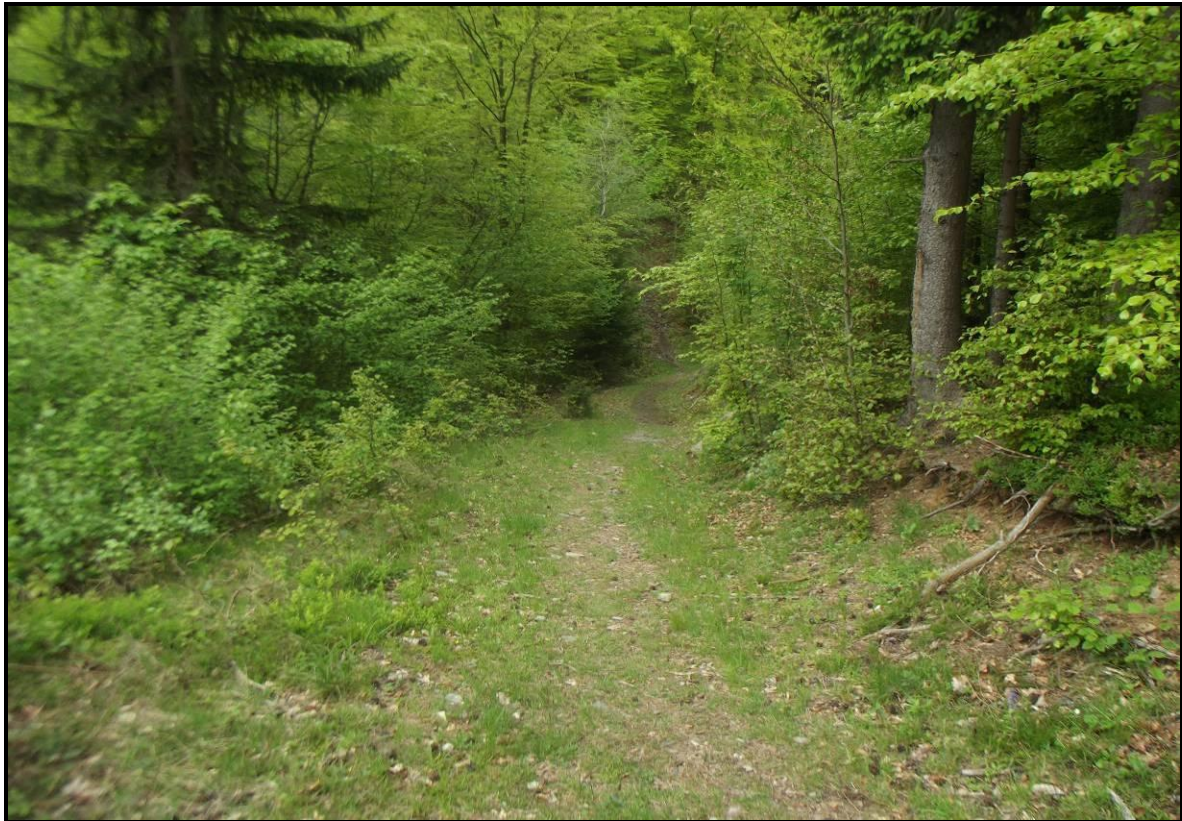
Le chemin et les espaces latéraux sur le tunnel du Châtelard sont largement utilisés par l'ensemble de la faune terrestre (crédit photo : C.Gilles)

La fonctionnalité du corridor du tunnel du Châtelard étant avérée et les perturbations restant minimales (quelques randonneurs et VTTistes), **aucune mesure n'est donc prévue sur ce secteur.**

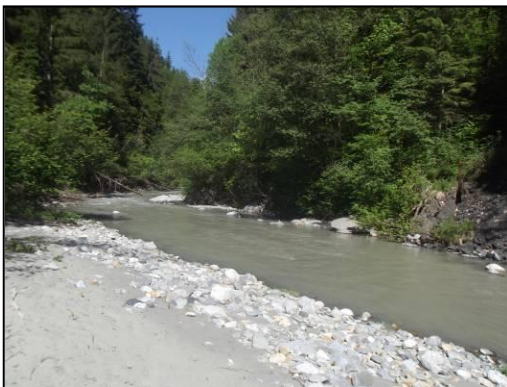
L'Arve en aval immédiat du barrage EDF (crédit photo : C. Gilles).

- en amont du pont des lanternes : ensemble de la faune mammalogique
- au niveau de la passerelle du barrage EDF : petits et moyens mammifères (témoignage concernant les renards)
- en aval du barrage : grands et moyens mammifères (empreintes de cerfs, blaireaux et renards sur les berges sableuses)

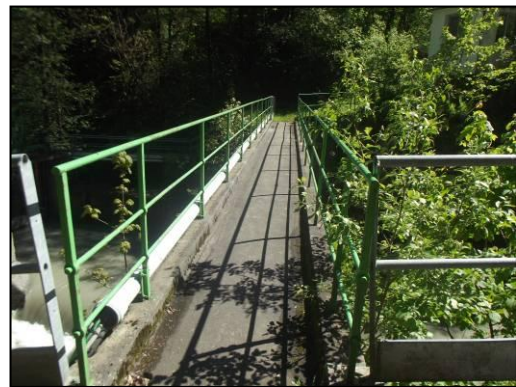
La passerelle du barrage EDF (crédit photo : C. Gilles).

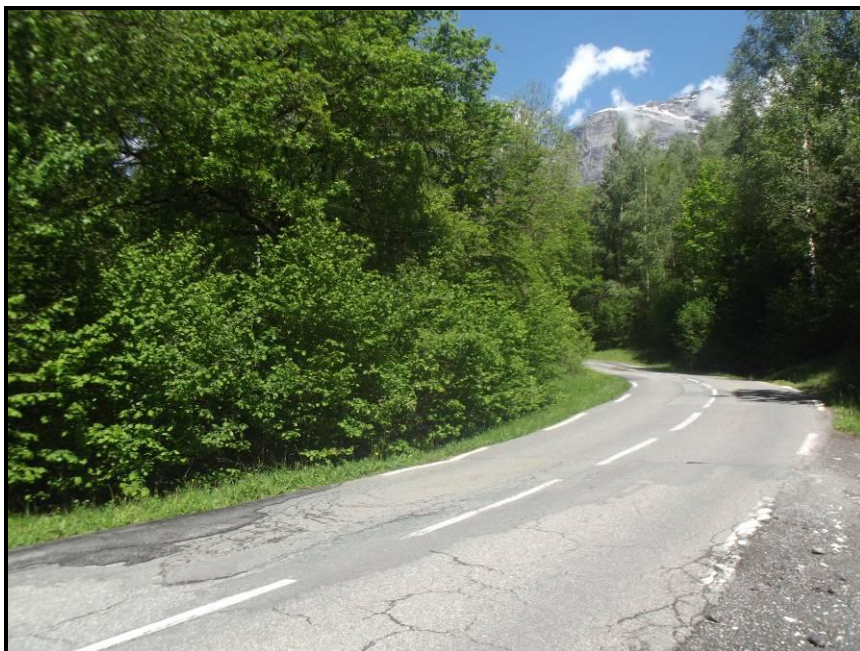
Plus au nord, la traversée de la D13 est possible sur une grande partie du linéaire. Plusieurs coulées ont d'ailleurs été observées. Précisons néanmoins qu'il n'y a pas de limitation de vitesse (sauf très ponctuellement en sortie de véhicules, 50 km/h), de panneau indicateur de traversée de faune sauvage (panneau A15b), de réflecteurs anticollisions. Les nombreux virages et la vitesse parfois rapide des automobilistes font de ce tronçon un secteur potentiellement accidentogène.

La D13 fait aussi partie du corridor fuseau identifié par le SRCE (crédit photo : C. Gilles).

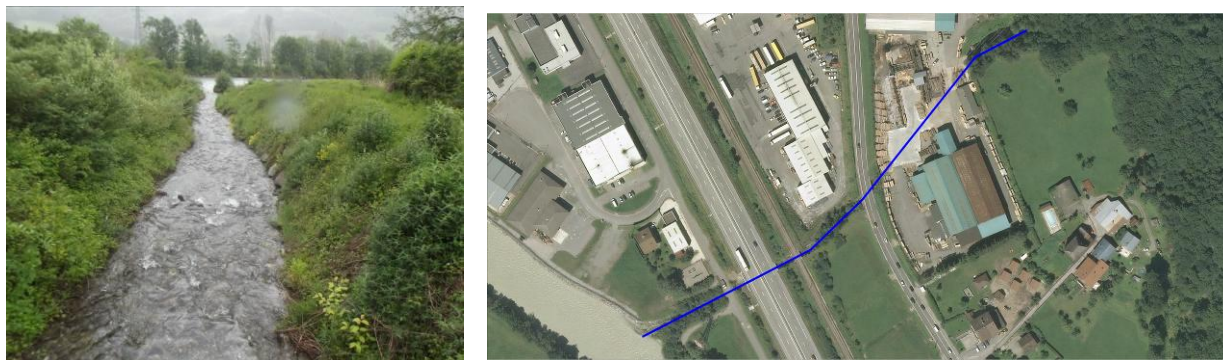
Le corridor de l'Épine traverse de nombreuses infrastructures linéaires et des secteurs très urbanisés (crédit photo : C.Gilles / source : FRAPNA 74 d'après orthophotos/Mapinfo)

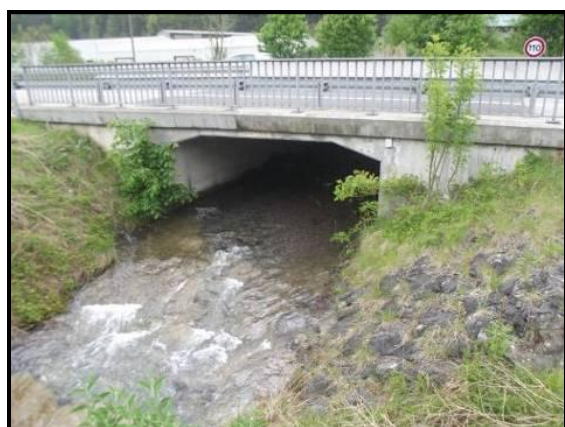
Les ouvrages hydrauliques ont une largeur d'environ 5 m pour des hauteurs variant entre 1,30 m et 2 m. Les niveaux d'eau au moment du relevé (en mai) sont relativement faibles (10 à 50 cm) mais la vitesse de l'eau très rapide reste un facteur contraignant pour d'éventuels déplacements de la faune terrestre. Par ailleurs, aucun des ouvrages ne présente de banquettes pour un passage pieds secs ce qui empêche clairement leur utilisation par la faune terrestre. D'ailleurs aucun indice de présence ou de passage dans et à proximité immédiate des ouvrages n'a été relevé lors des visites de terrain.

Ouvrage hydraulique inutilisable par toute faune terrestre (crédit photo : C. Gilles).

La renaturation de ce corridor s'avère être techniquement très compliquée (notamment concernant l'ouvrage sous scierie : banquettes et puits de lumière ou remise à ciel ouvert), particulièrement coûteux... pour une efficacité somme toute assez aléatoire. **Il est donc déconseillé de le restaurer.**

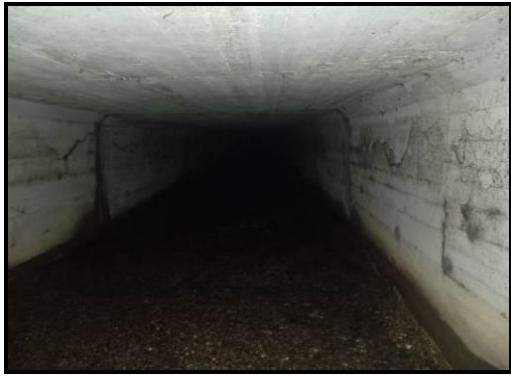
Mais le plus préoccupant reste la traversée de la scierie qui se fait par un 5^{ème} ouvrage hydraulique très long, obscur, sans banquette,...L'utilisation de cet ouvrage s'avère donc impossible pour toute faune terrestre.

Effet tunnel interdisant l'utilisation de l'ouvrage
(crédit photo : C. Gilles).

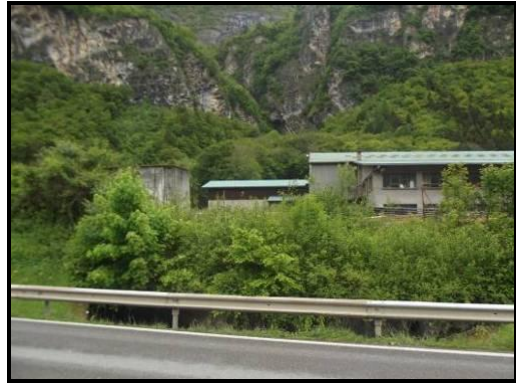
Point de passage du cours d'eau, sous la route (crédit photo : C. Gilles).

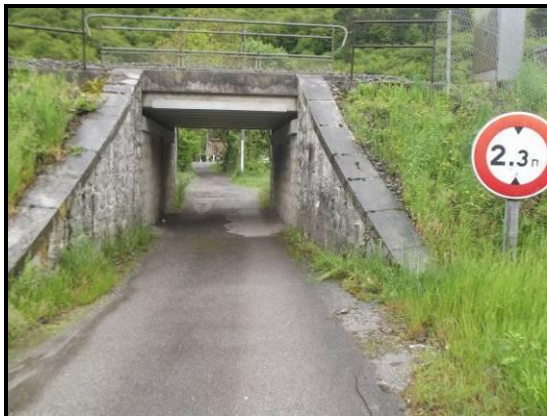
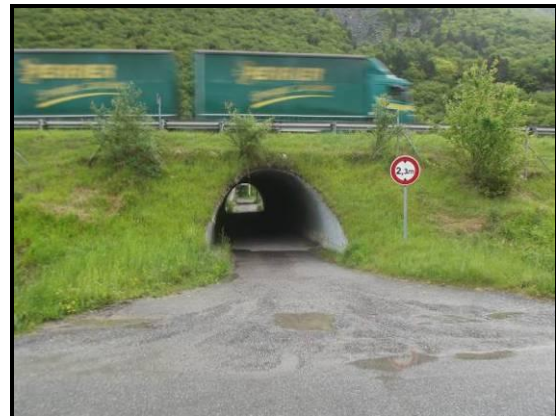
Les deux ouvrages de franchissement des infrastructures linéaires possèdent une hauteur de 2,30 m pour une largeur d'environ 3,5 m, ce qui demeure étroit pour une utilisation optimale de la faune terrestre (y compris grande faune). La préservation et l'amélioration des couloirs de déplacements pour inciter la faune à utiliser ces ouvrages prendront ici toute leur importance. Notons aussi que les ouvrages ne possèdent pas réellement de trottoirs « naturels » utilisables mais des petits accotements terreux de 30 à 40 cm de large.

Les ouvrages autoroutiers et ferroviaires de Pratz (crédit photos : C. Gilles).

L'essentiel de l'action sera orienté vers l'amélioration des couloirs de déplacement, côté Pratz. L'objectif étant ici d'implanter des couloirs boisés pour inciter la faune à utiliser les ouvrages sous voie ferrée et sous autoroute, pour minimiser les distances de déplacement à découvert et pour lutter contre les risques de collision.

Il est donc préconisé d'implanter deux haies, côté Pratz, de part et d'autre des ouvrages et parallèles aux infrastructures linéaires. Ainsi, la faune pourrait se déplacer à l'abri du couloir boisé et franchir la départementale aux extrémités du hameau de Pratz. Bien évidemment cet aménagement devra être dans la mesure du possible corrélié à une sensibilisation des automobilistes (panneau A15b et réduction de la vitesse à 70 km/h aux abords des passages).

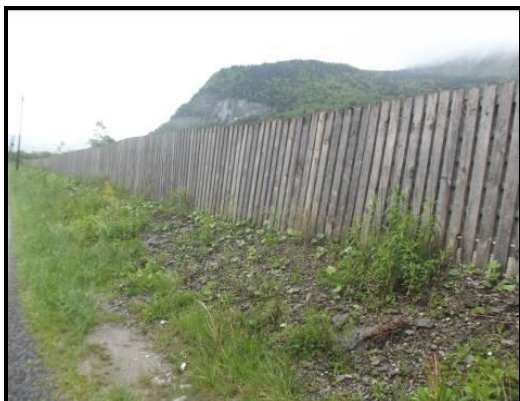
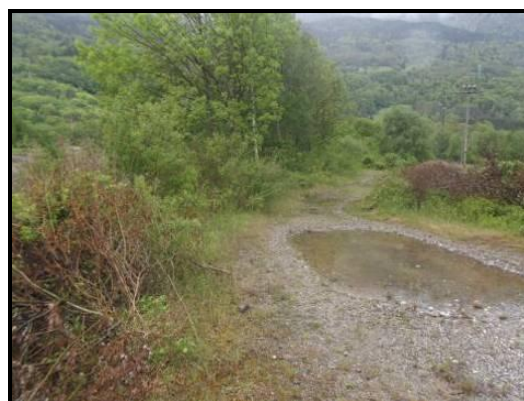
Côté Arve, les espaces sont de qualité : bords de l'Arve, boisements, prairies (même si clôtures électriques 1 fil restant malgré tout largement franchissables), étang de la Glière et ses espaces périphériques. A noter toutefois que des palissades installées le long du terrain de moto-cross et juste en face des ouvrages routiers peuvent entraver peu ou prou le déplacement éventuel des animaux.

Obstacle ponctuel et espace de déplacement, côté Arve (crédit photos : C. Gilles).

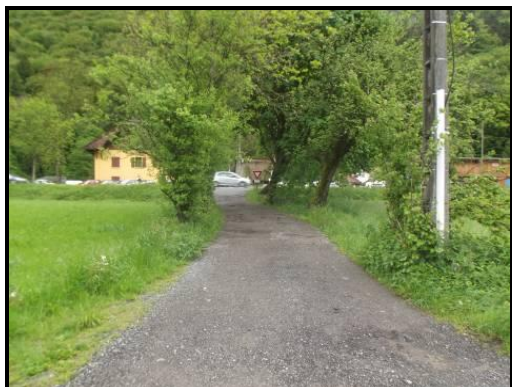
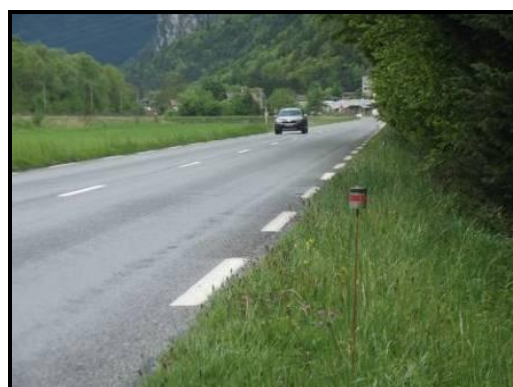
Côté Pratz, le hameau situé exactement en face des ouvrages représente clairement une rupture de corridor et un fort risque de collision d'autant plus accentué que le trafic y est intense et la vitesse des automobilistes plutôt rapide. A noter toutefois la présence d'un radar à proximité, de réductions ponctuelles de la vitesse à 70 km/h et de réflecteurs anticollisions.

Hameau de Pratz, face à l'ouvrage, et RD 1203 équipée de réflecteurs anticollisions. (crédit photos : C. Gilles).

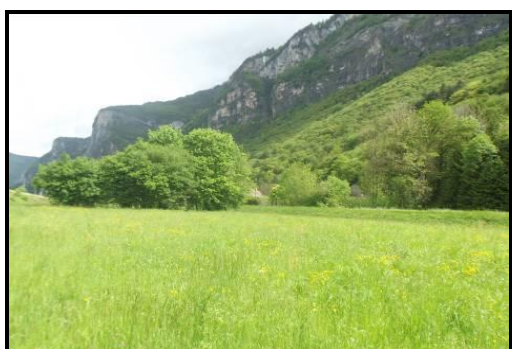
Espaces utilisables en sortie d'ouvrages, côté hameau de Pratz (crédit photo : C. Gilles).

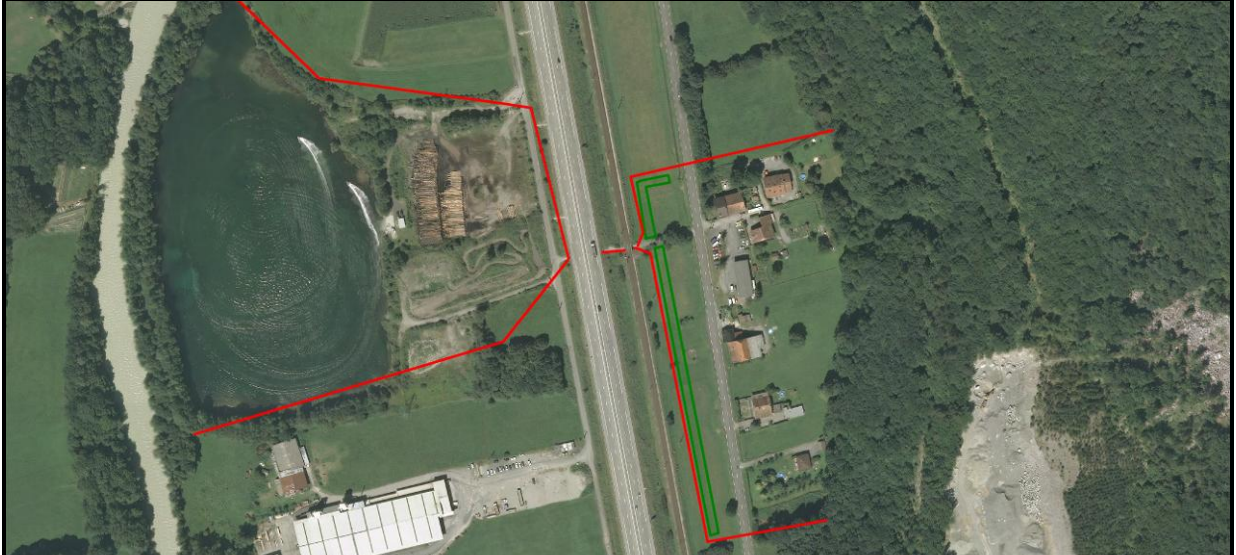
Axes de déplacements recherchés (en rouge) et propositions de plantations d'écrans végétaux (en vert) (source : FRAPNA 74, d'après orthophotos/Mapinfo).

Un suivi de l'efficacité des aménagements devra être prévu, notamment par le relevé régulier d'indices de passages de la faune sauvage (empreintes, coulées,...).

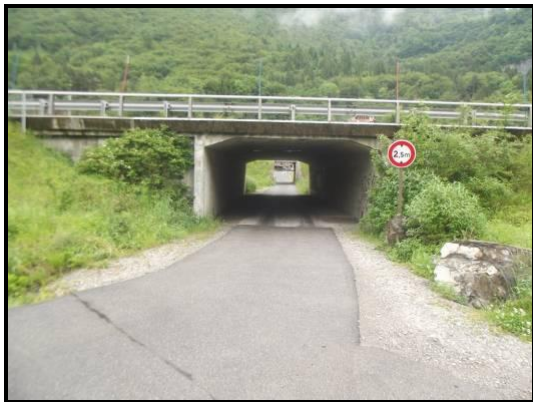
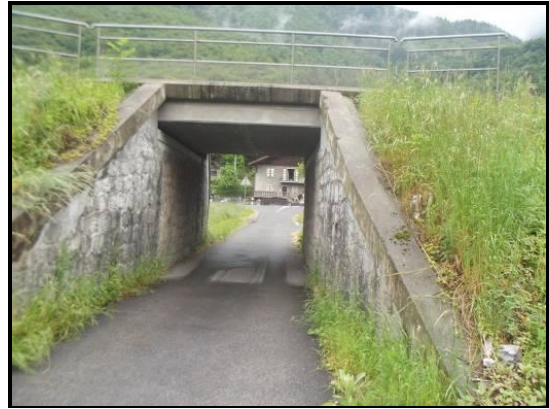
L'ouvrage de franchissement de l'A40 possède une hauteur de 2,50 m, pour une largeur d'environ 4,5 m, et deux bandes latérales caillouteuses (environ 1,2 m et 80 cm). L'ouvrage de franchissement de la voie ferrée, plus haut, est nettement plus étroit, 2,5 m environ, et ne présente pas de bandes latérales non bitumées. Ces ouvrages sont ponctuellement utilisés par les véhicules ainsi que par les cyclistes.

Les ouvrages autoroutiers et ferroviaires de la Grangeat (crédit photos : C. Gilles).

L'essentiel de l'action sera orienté vers l'amélioration des couloirs de déplacement, côté Arve et surtout côté D1205. L'objectif étant ici d'implanter des couloirs boisés pour inciter la faune à utiliser les ouvrages sous voie ferrée et sous autoroute, pour minimiser les distances de déplacement à découvert et pour lutter contre les risques de collision. Côté Arve, une bande boisée pourrait permettre à la grande faune de se diriger plus facilement vers l'entrée de l'ouvrage autoroutier. Côté D1205, l'aménagement d'un couloir de déplacement entre l'ouvrage ferroviaire de la Grangeat et l'entrée dans Pratz (rejoignant ainsi le couloir de déplacement depuis les ouvrages de Pratz) est préféré à l'implantation d'une haie au sud de l'ouvrage en direction de Oex (piste cyclable, urbanisation le long de la D1205 entre Oex et la Grangeat,...). Les aménagements le long de la D1205 devront là aussi être accompagnés dans la mesure du possible d'un ralentissement de la vitesse (70 km/h) et d'une sensibilisation des automobilistes (panneau A15b).

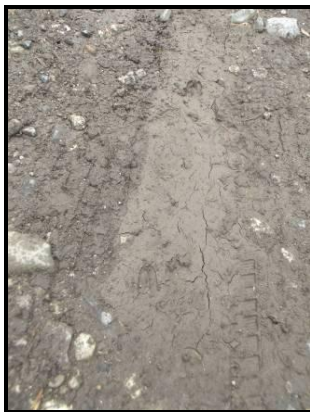
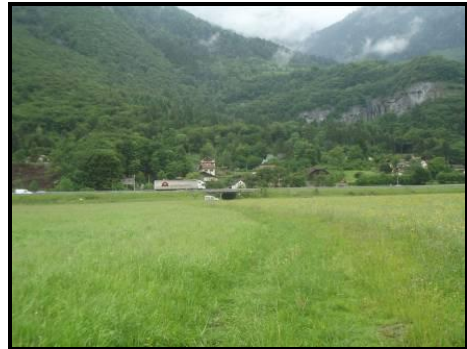
Voie de chevreuil et empreinte de fouine attestent d'une utilisation du chemin le long de l'A40 par une partie de la petite et grande faune terrestre dans un environnement préservé (crédit photos : C. Gilles).

Côté Arve, les espaces sont de qualité : bords d'Arve, boisements, prairies (sans clôtures). Des empreintes de chevreuils (*Capreolus capreolus*) et d'une fouine (*Martes fouina*) ont été relevées le long du chemin bordant l'A40 (au sud des ouvrages), ce qui atteste de la présence de ces espèces sur ce secteur sans pour autant prouver leur utilisation des ouvrages.

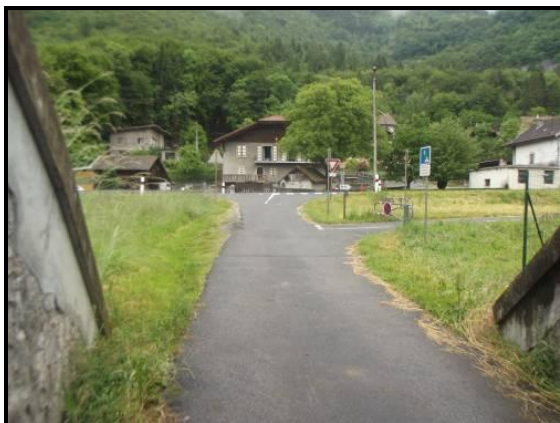
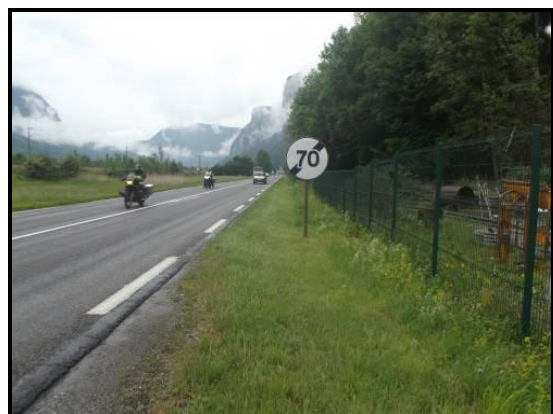
Côté D1205, à l'instar de Pratz, les ouvrages débouchent directement sur le secteur urbanisé de la Grangeat, ou seul un espace relictuel d'une vingtaine de mètres de large pourrait être éventuellement utilisé. Notons que la vitesse est limitée à 70 km/h, mais uniquement pour la traversée de la Grangeat, et qu'il n'y a ni panneau indicateur de traversée de la faune sauvage, ni réflecteurs anticollisions sur ce tronçon.

Secteur urbanisé de la Grangeat et clôture d'une entreprise contigüe représentent un réel obstacle au déplacement de la faune (crédit photos : C. Gilles).

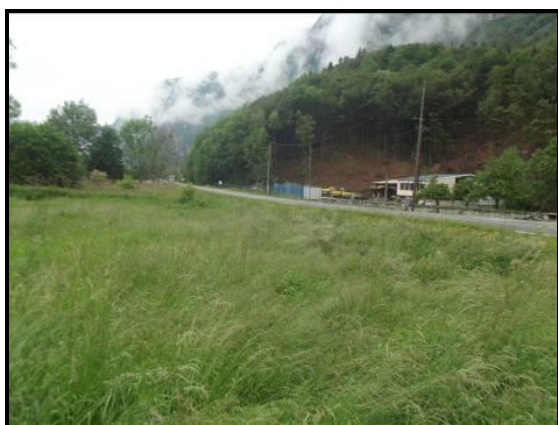
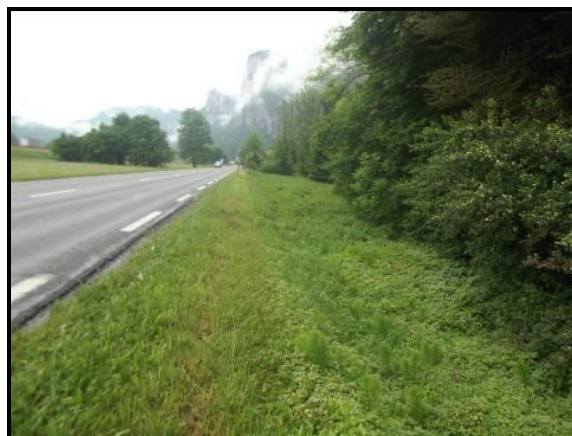
L'aménagement d'un couloir boisé de déplacement le long de la départementale pourrait permettre à la faune de traverser la D1205 entre Pratz et la Grangeat (crédit photos : C. Gilles).

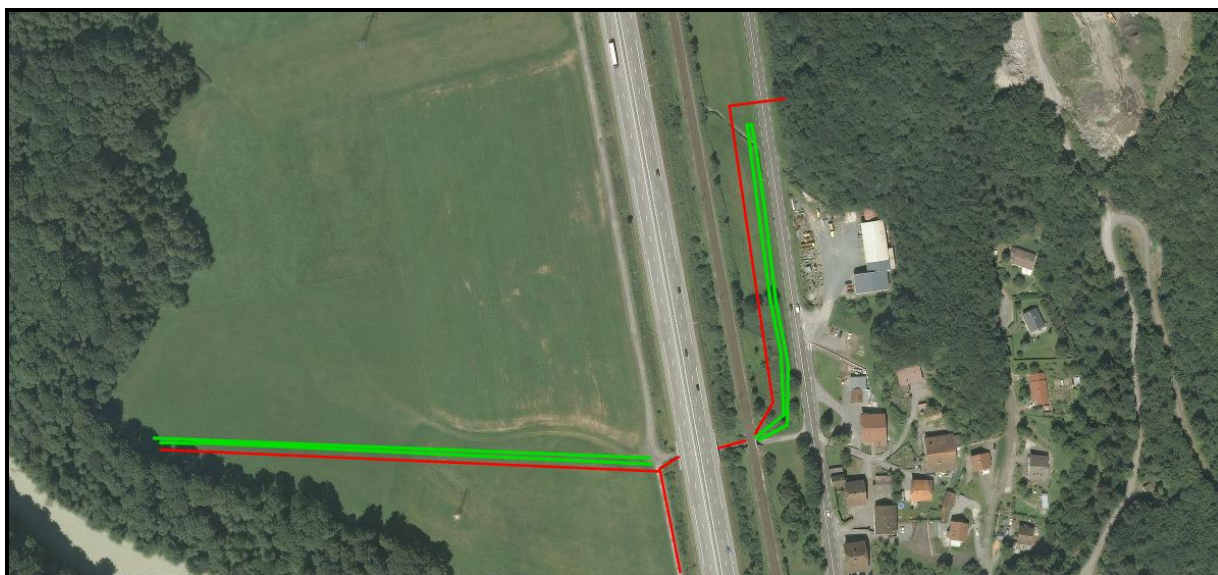
En vert, les couloirs de déplacements préconisés. En rouge, les déplacements faunistiques attendus (source : FRAPNA 74, d'après Orthophotos/Mapinfo).

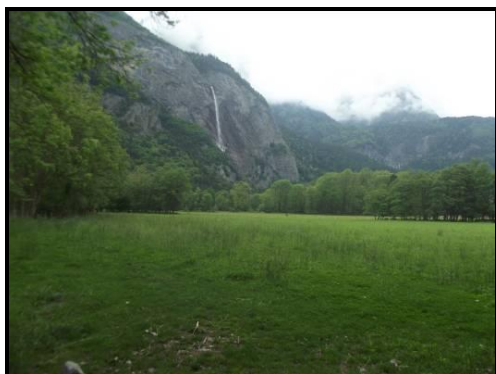
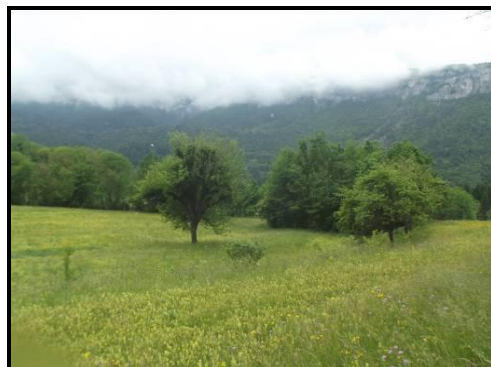
Les espaces côté Arve sont de qualité et largement utilisable par la faune terrestre, y compris la grande faune (crédit photos : C.Gilles)

Les espaces de part et d'autre de l'Arve, côté Ripaz/Arpenaz, sont de qualité et bien préservés : ripisylves, boisements, espaces prairiaux,...

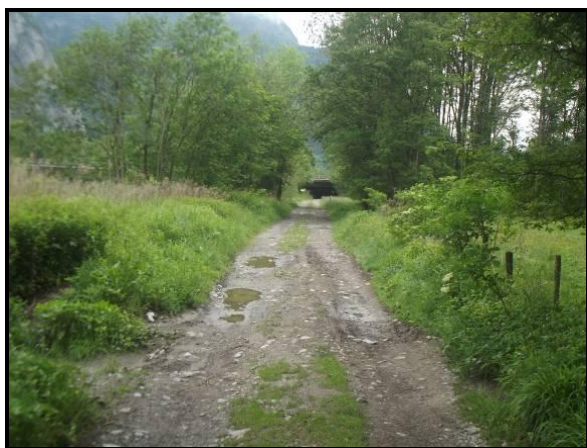
Le long de l'Arve, en rive gauche, les espaces sont largement utilisables.

Au loin l'ouvrage autoroutier (crédit photo : C. Gilles).

Côté ouest, en rive gauche de l'Arve, les capacités d'accueils de la faune sont optimales, bords d'Arve, boisements, prairies, massif de la pointe d'Areu,... En rive droite de l'Arve, chemin forestier et boisements offrent d'intéressants espaces de déplacement à la faune, le long de l'A40.

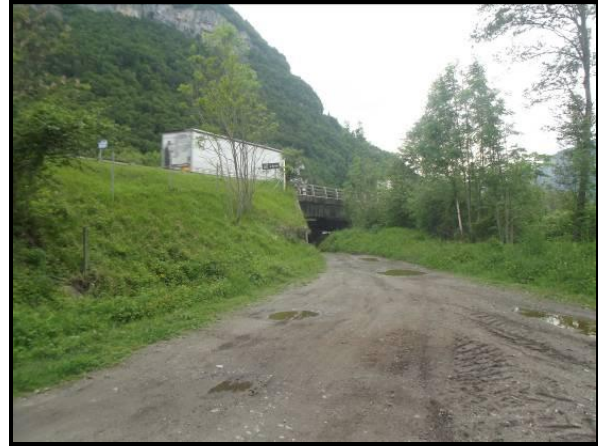
L'ouvrage de franchissement de l'A40 semble fonctionnel pour la faune terrestre, notamment en rive gauche. Des empreintes de sangliers (*Sus scrofa*) et chevreuils (*Capreolus capreolus*) y ont été trouvées à proximité et des empreintes de renards (*Vulpes vulpes*) sous l'ouvrage confirme son utilisation, au moins pour la moyenne faune terrestre. En rive droite, la proximité d'une entreprise peut entraver malgré tous les déplacements potentiels.

Passage sous le pont autoroutier, en rive gauche (crédit photo : C. Gilles).

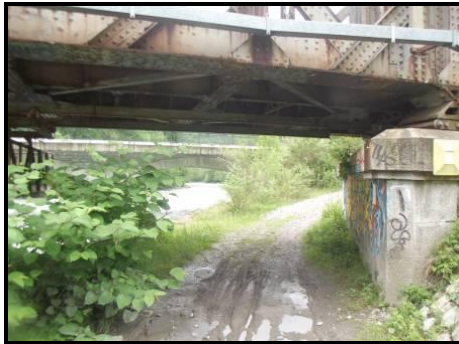
L'ouvrage ferroviaire possède deux banquettes latérales suffisamment larges pour permettre leur utilisation potentielle par la faune terrestre (plusieurs empreintes d'ongulés ont d'ailleurs été observées entre l'ouvrage autoroutier et l'ouvrage ferroviaire, en rive gauche). Là encore, la rive gauche semble davantage exploitable que la rive droite coupée par l'emprise d'une entreprise (mince espace de déplacement entre l'Arve et le grillage et espace tondu à découvert). A noter, à proximité du pont de l'Arve, un autre ouvrage ferroviaire, terrestre cette fois-ci, potentiellement utilisable (pas d'indices d'utilisation néanmoins observé).

Passage sous le pont ferroviaire, en rive gauche (crédit photo : C. Gilles).

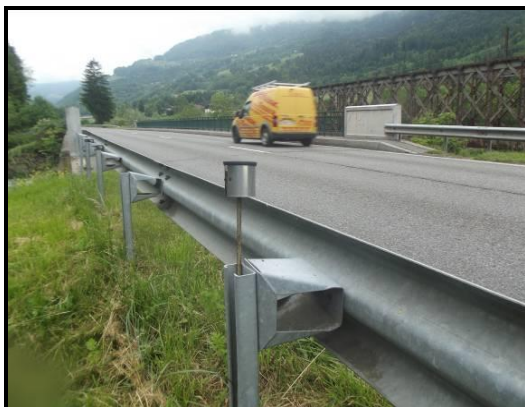
L'ouvrage pour le franchissement de la D1205 représente quant à lui une véritable rupture de corridor pour toute faune terrestre. En rive gauche, l'absence de banquette pieds-secs sous le pont interdit tout passage. Rive droite, une banquette bétonnée est bien présente mais elle n'est pas connectée à la ripisylve donc reste totalement inexploitable... Si franchissement de la D1205 il y a, il se fait via la traversée de la départementale, ce qui demeure particulièrement dangereux au vu du trafic, de la vitesse des véhicules et du manque de visibilité (notamment en rive gauche pour les véhicules venant de Magland). A noter la présence d'un réflecteur au niveau du pont (rive droite).

Réflecteur au niveau du pont de la D125 (crédit photo : C. Gilles).

Les espaces en amont et en aval des ouvrages de franchissement des infrastructures linéaires étant de qualité et potentiellement fonctionnels, **l'essentiel de l'action sera orienté vers l'aménagement de l'ouvrage hydraulique sous la D1205 et la sécurisation de la traversée de la faune.**

Il s'agit ici d'empêcher les traversées de la D1205 par la faune sauvage et d'inciter celle-ci à utiliser l'ouvrage hydraulique. Pour cela, il est préconisé de grillager les abords routiers de part et d'autre du pont de la D1205 et d'installer sous le pont de véritables banquettes de déplacements de la faune en rive droite et surtout en rive gauche. Il faudra aussi veiller à ce que ces banquettes soient facilement accessibles par leur raccordement à la ripisylve existante (en rive droite et en rive gauche) et par le maintien d'un couloir de déplacement suffisamment large le long de l'entreprise, en rive droite.

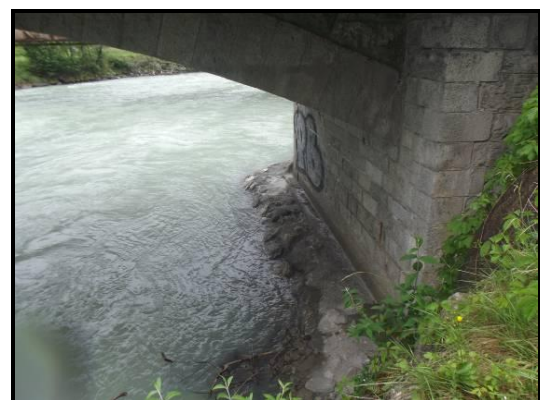
En rive droite, la banquette est inaccessible (crédit photo : C. Gilles).
